旧大曲農業学校「標本室」

with コロナ時代に求められる職場環境をつくる！ 働く場所におけるコロナ対策

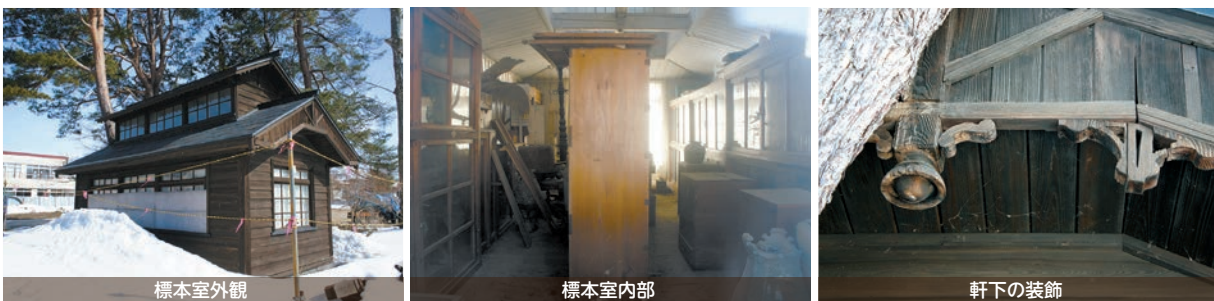
標本室外観

標本室内部

軒下の装飾

所有者: 県立大曲農業高等学校
建築年代: 明治36年~明治37年
用途: 標本室(建築当時は養蚕室)
構造形式: 木造平屋建、高窓造り。屋根は切妻造りの鉄板葺(当初は柿葺)。梁間3.64m 桁行7.27m。四角に切り揃えた石を基礎としてその上に土台をのせている。外壁は下見板張り。妻側軒先下は羽目板で装飾している。いたるところに擬宝珠風や方杖状、花模様彫り物が施されている。

- 明治36年、秋田農業学校が秋田市八橋から大曲に移転。当時の校舎は洋館風だったが、明治44年火災のため消失。焼け残った建物のうち、この標本室のみが現存している。大曲の街には、戦後も明治から大正時代の洋館が数多くあった。高度経済成長期に内陸南部随一の商業の街となった大曲は、建物の変遷も早く、洋館の姿を残すのは、旧きようげつ菓子店(当初は電報電話局)とこの標本室のみとなった。
- 内部の壁・天井の羽目板は白く塗装されている。外部の擬宝珠状の装飾にも白い色がわずかに残っており、当初は外部にも着色されていた可能性がある。北側玄関と南側窓の相違以外は全て左右対称の形となっている。全体のバランスの良さや丁度良い規模が度重なる地震に耐えた要因ではないだろうか。この建物が在ることで、学生が学校の伝統や地域の歴史に目を向ける機会にもなり得る貴重な建物である。

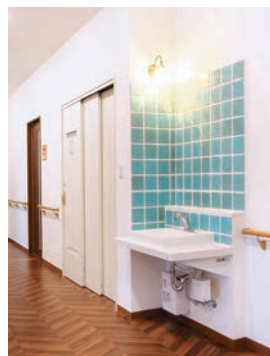
基本の一つは、手洗い。オフィスや施設においては、玄関付近で手洗いをしてもらってから入ることが望まれます。写真はあたる福祉施設の例。玄関から入ってすぐ、応接室の手前に手洗器が設置されています。共用部に手洗器を置くといわゆる「施設感」が高まると思われがちですが、周囲のインテリア次第で、かえって空間のアクセントにもなり得ます。

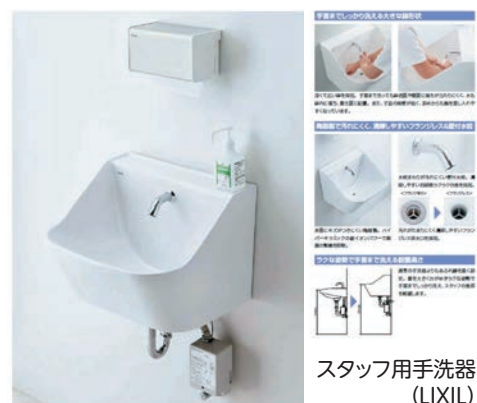
スタッフ用手洗器 (LIXIL)

施設系の場合は、手洗いの大きさを見直したいケースがあります。手洗

い器が小さいと、手首以上が洗いづらく十分な洗浄ができません。また、自動水栓やペーパータオルの設置が望まれます。既存交換の場合は、電気温水器をつけると思われがちですが、新たに電源を引く工事が必要となる他、電気代も上がる事を念頭に入れておく必要があります。

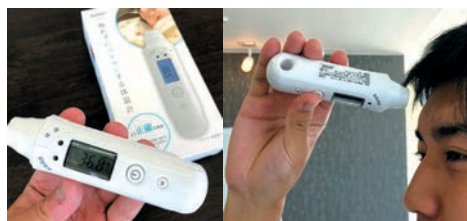
非接触タイプの体温計。実勢価格は9,000円程度から。写真はドリテック社 TO-402。(問い合わせ先:共栄メディカル)

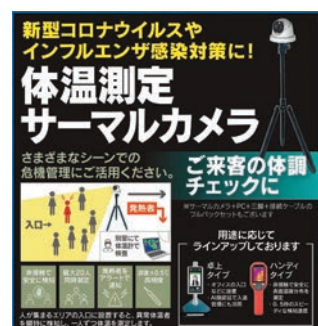
入退室管理や来場者記録をパソコンに保管しておけるシステムも。多数の来場がある施設には便利だ。

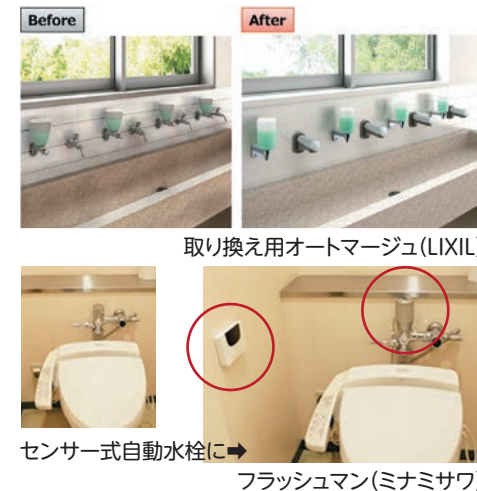
取り換え用オートマージュ(LIXIL)

共用部分で多数の人が触る部分を、非接触でも使用できるようにする方法。水回りはタッチレス化がしやすい。蛇口をセンサー付きの自動水栓に交換したり、既存便器の水栓をセンサー式のものに交換することも可能です。電池式の自動水栓であれば電源工事などの大がかりな工事は不要。水栓の本体価格はいずれも5~6万円程度。

センサー式自動水栓に→フラッシュマン(ミナミサワ)

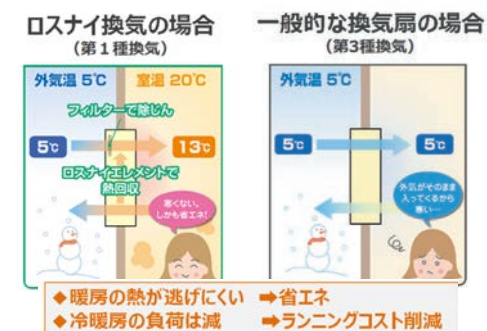
機械換気の中でも、「第一種熱交換換気(ロスナイ)」方式が、オフィスには効果的です。室内の確実な給気と排気が可能とな

る上、換気経路も明確。また、空気の熱交換をすることで、冷暖房の負荷が減るため、ランニングコストの削減にもつながります。
